**SYNDICAT INTERCOMMUNAL
DE LA VALLÉE DE L'YÈVRE**

ETUDE D'AIDE À LA DÉCISION RESTAURATION DE LA CONTINUITÉ ÉCOLOGIQUE YÈVRE MÉDIAN

Restitution et échanges Phases 1 & 2 - Le mardi 25 juin 2019

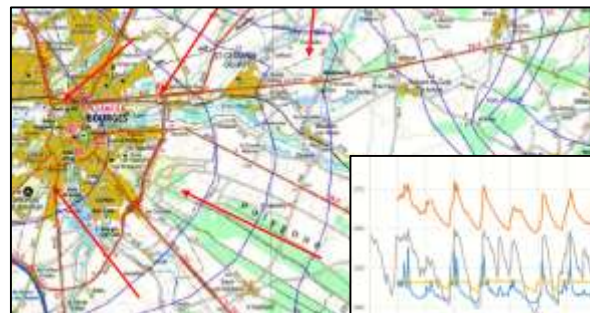
Nappe Jurassique sup (plus grand réservoir aquifère de la zone d'étude) : succession de bancs calcaires plus ou moins argileux et séparés par des lits argileux/marneux; compact et affecté par des failles.

Le suivi des 4 piézomètres du secteur montre la grande amplitude des variations saisonnières

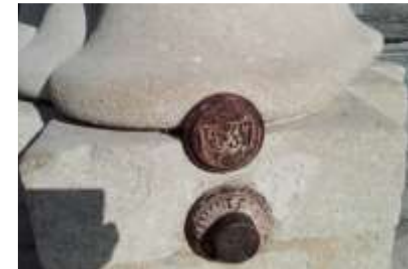
Repère NGF Cathédrale de Bourges

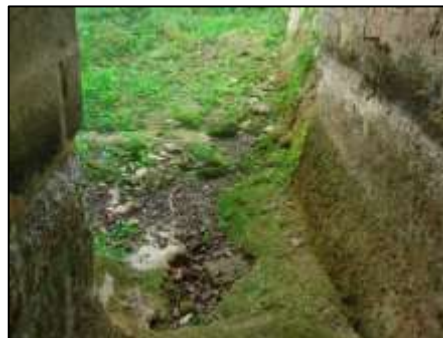
Traces d'affouillement

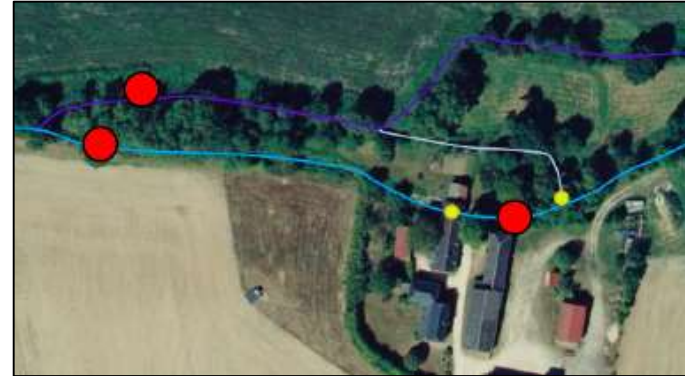
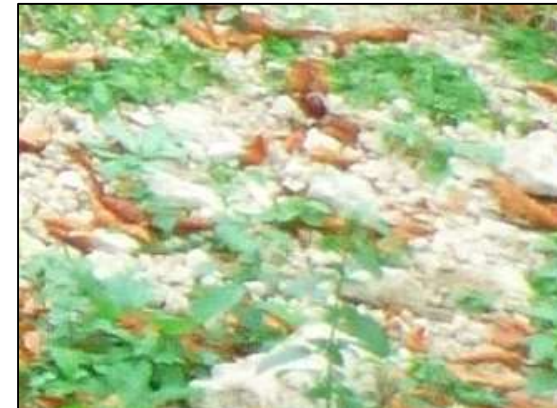
Granulométrie

Analyse des tailles et interprétation du transit sédimentaire grâce à la modélisation (force tractrice)

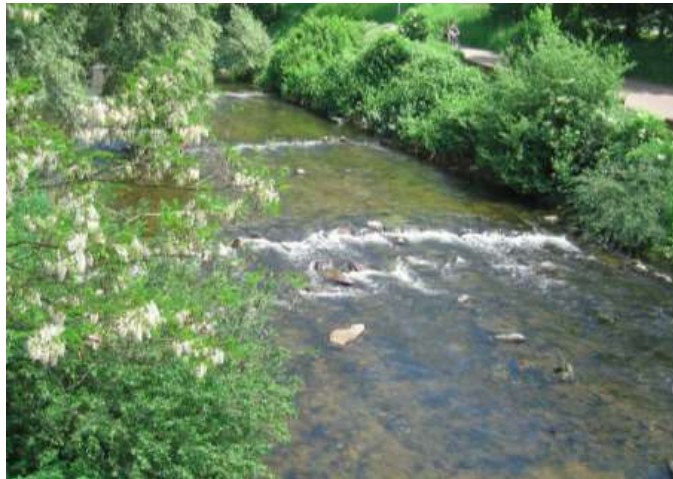
Succession de micro-seuils

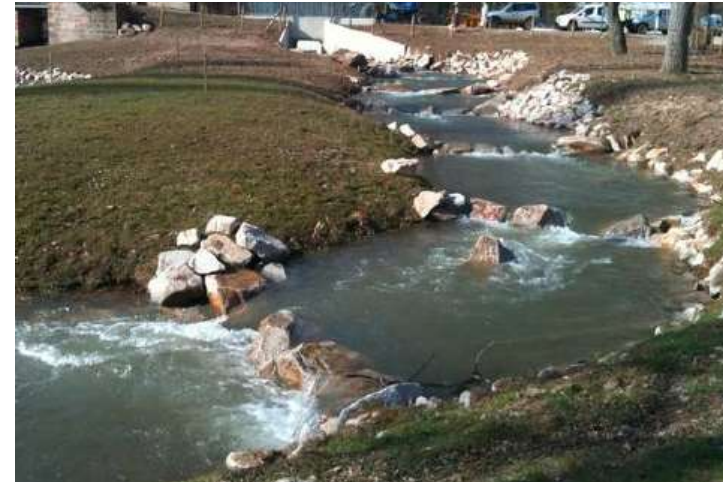
Rivière de contournement

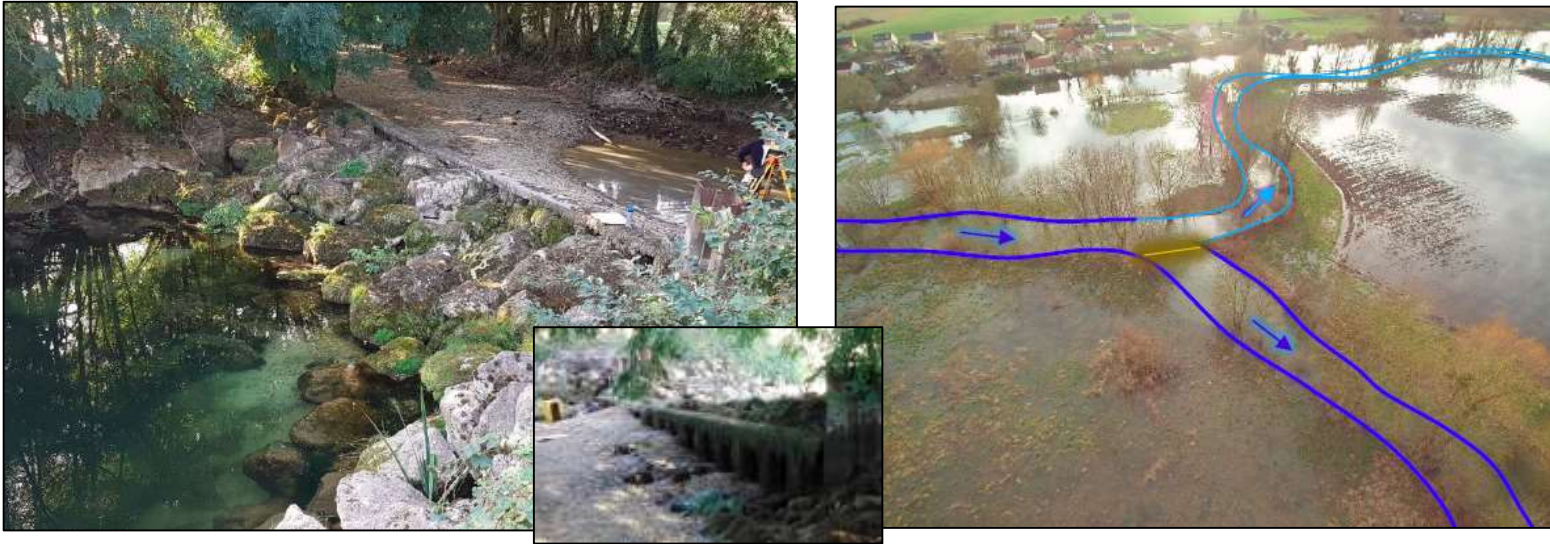
Explications de quelques sous-secteurs : les Trois-Bondons

Construit et détruit à plusieurs reprises, répartition qui a évoluée (jusqu'à la fin des années 1980).

Présence > absence > reconstruction. Longueur de 8m>10m>12m. Evolutions des hauteurs..., nombreuses plaintes contradictoires...

Etat : non entretenu depuis les dernières évolutions, assure son rôle de répartition malgré des mobilisations de blocs de parement liés à la fosse importante en aval et des infiltrations (faibles) dans la structure basse (pointe rive droite) de l'ouvrage.

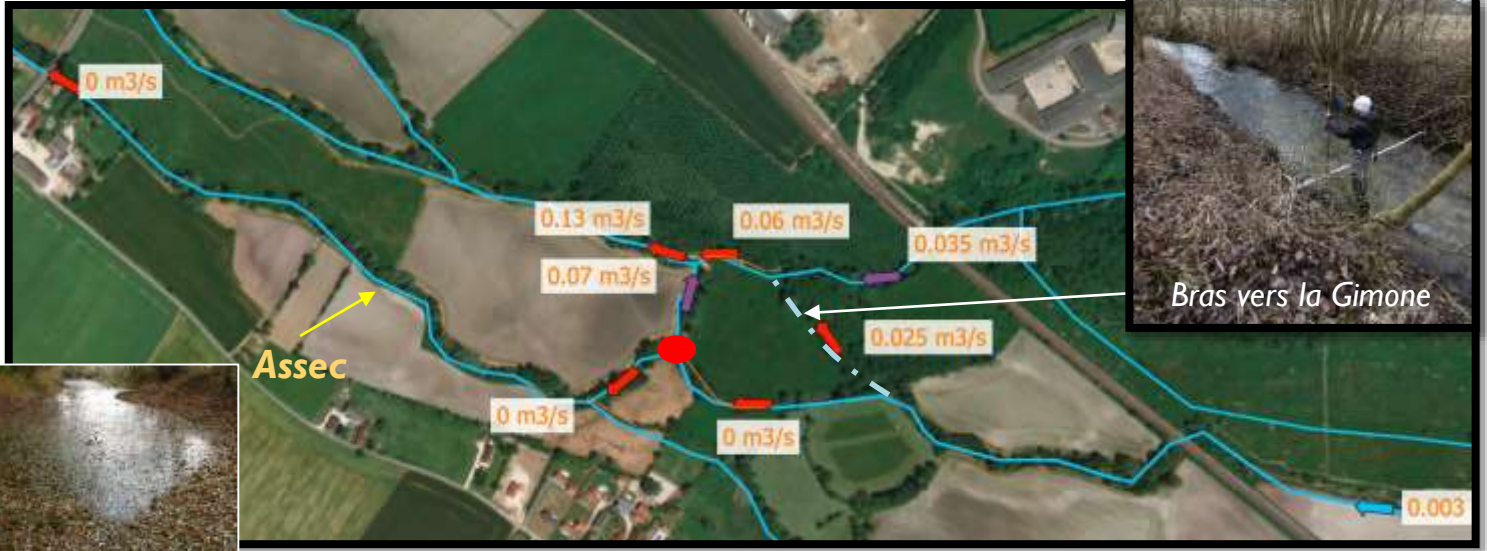
- 100% du débit vers la Gimone
- 0% du débit vers l'Yèvrette
- 0% par le barrage

Débits en octobre 2018 (étiage)

Débits 21/22 fév 2019 (module)

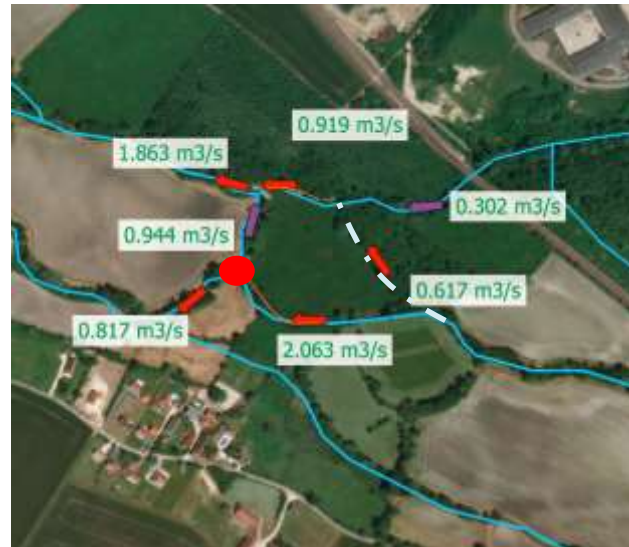
- 20% du débit vers la Gimone
- 30% du débit vers l'Yèvrette
- 35% par le barrage

Station : 2.8 m3/s

- Bras vers la Gimone fonctionnel comme bras de « contournement » ?)
- Débits similaires vers l'Yèvrette sur plusieurs campagnes à moyennes et hautes eaux)
- Des interrogations sur des incohérences de débits (pertes / apports)

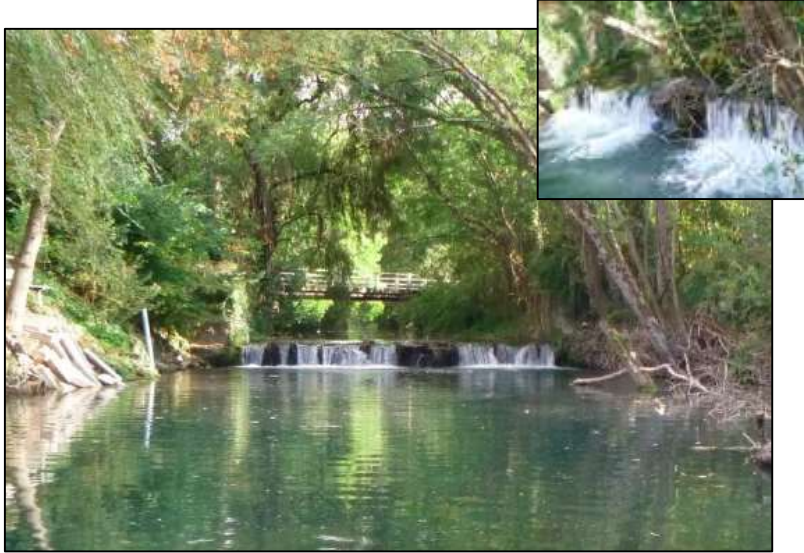
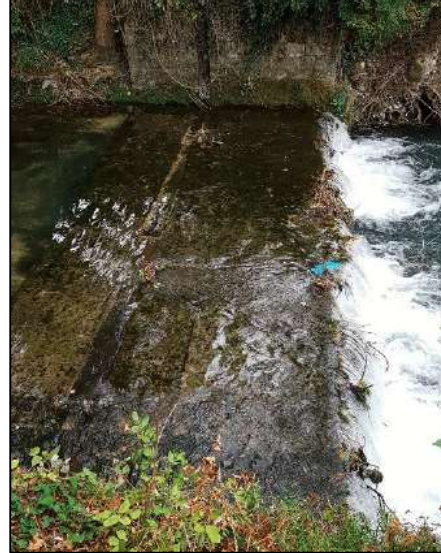
Explications de quelques sous-secteurs : Moulin Lucas

Ouvrage désormais au fil de l'eau, ne donne pas de répartition (anciens tracés disparus)

1904 : constat de nombreux écarts à la réglementation autorisant l'exploitation (crête trop haute, ...),
1923 (rappel) > 1925 (vente) > 1926 : Arrêté Préfectoral demandant la démolition des installations > 1927 : Arrêté Préfectoral donnant un délai de 2 mois pour la démolition du seuil au propriétaire de la bâtisse (ancien moulin)...

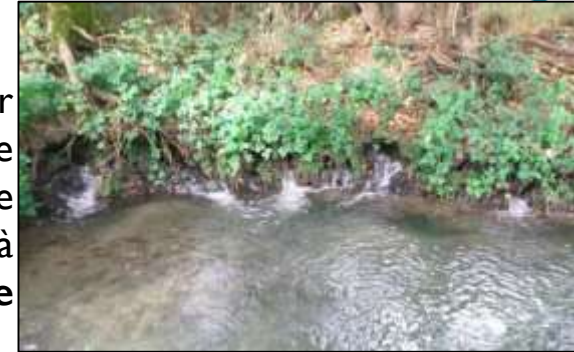
De l'étiage aux moyennes eaux : sur 576l/s arrivant, 75l/s (13%) transite par les fuites de l'ouvrage lui-même (en rive droite). Les pertes générées de l'Yèvre au profit du Canal de D, sur environ 200m en aval du barrage sont de l'ordre de 200l/s [40%] cette circulation s'élève à 350l/s en moyenne eaux et monte à 1m3/s le 21 février (débit général de 4m3/s) [25%] = **affaiblissement de l'impact des fuites avec les débits au droit de l'ouvrage**

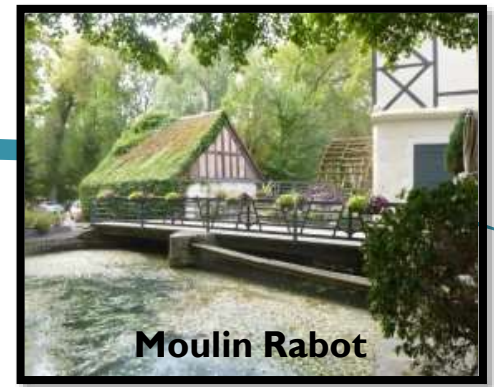
Sur des débits d'entrées (0.576m³/s puis 0.413m³/s) : transfert 40% de l'Yèvre au GCDD sur le secteur barrage D puis transfert de 30% lié au bras de décharges situés dans le remous du Moulin Rabot.

En continuant vers l'aval du barrage D, à l'étiage (oct 2018)

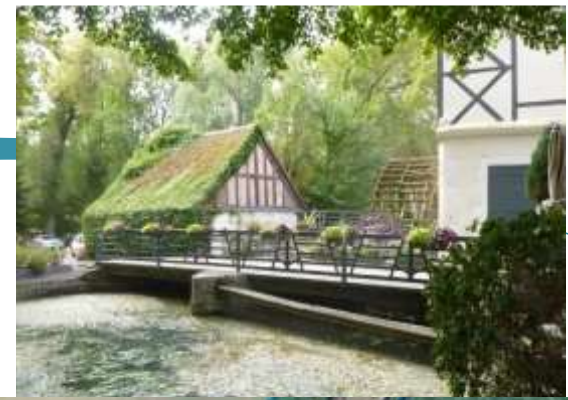
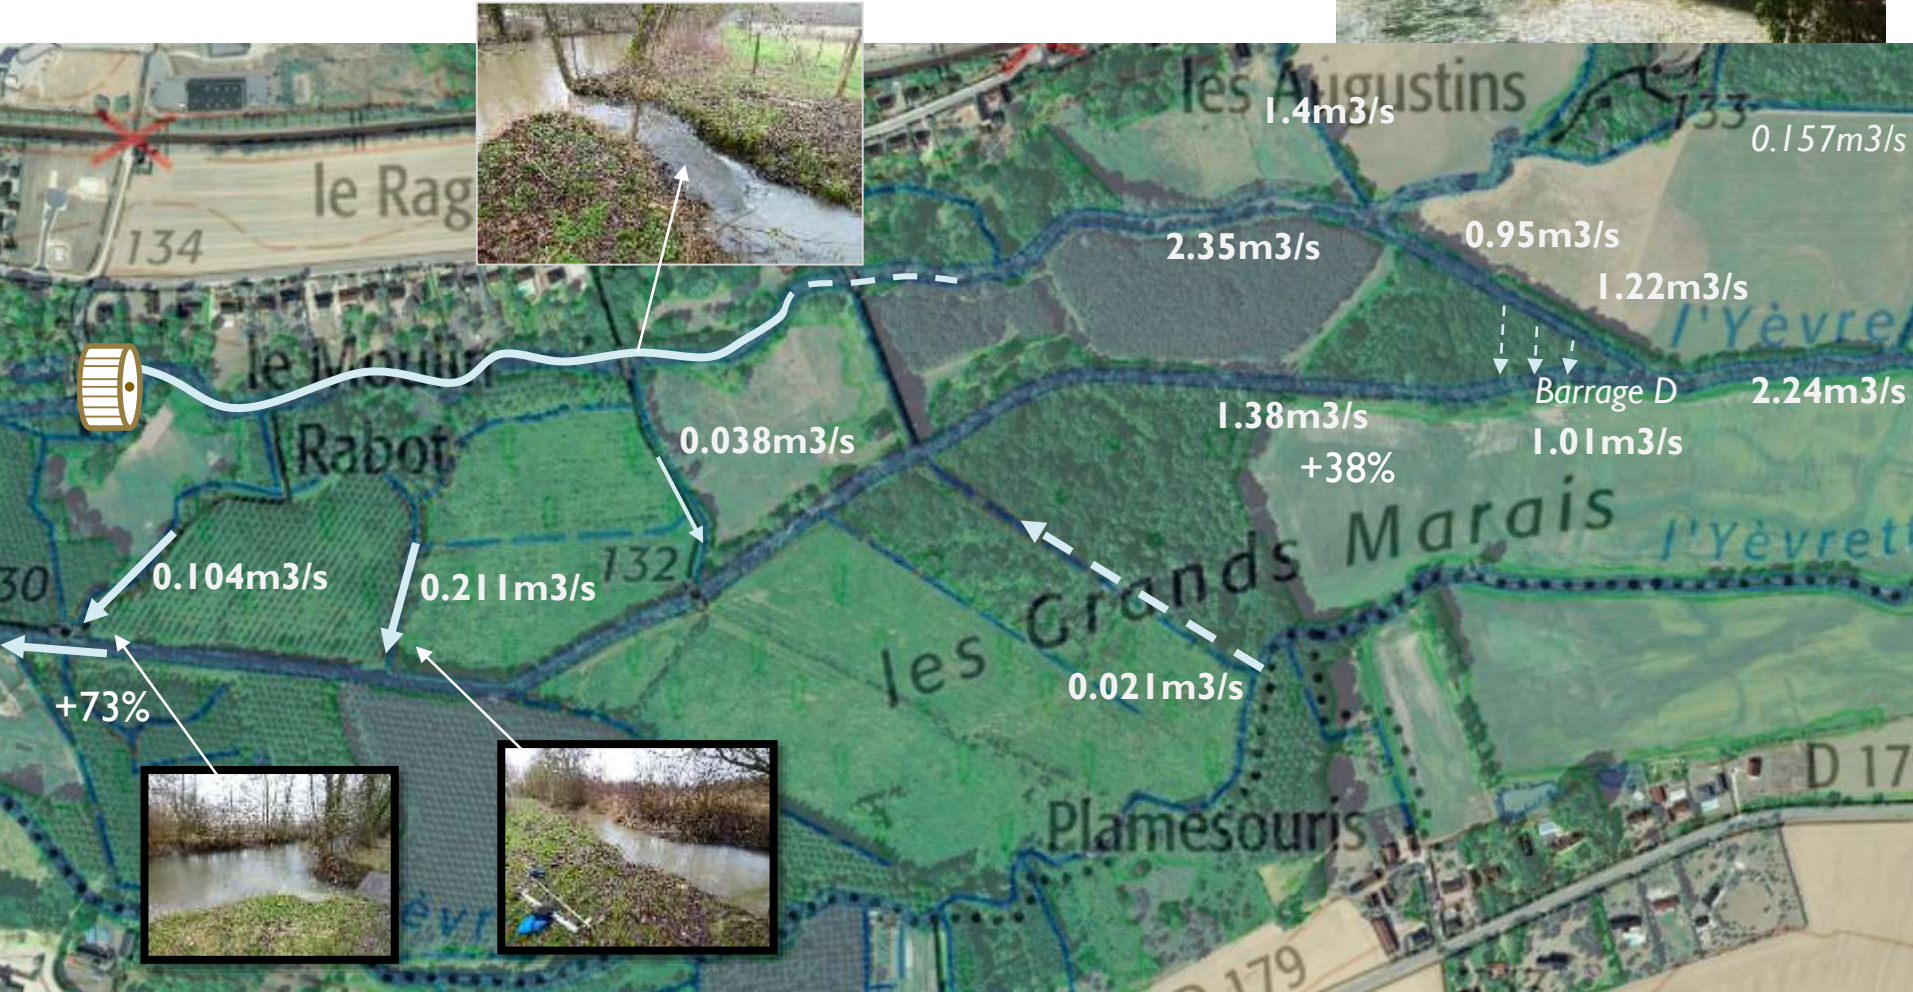
En continuant vers l'aval du barrage D (janv/fév 2019)

% : impact des fuites et alimentations par rapport au débit entrant (qui surverse sur le barrage) : 1.01 m³/s

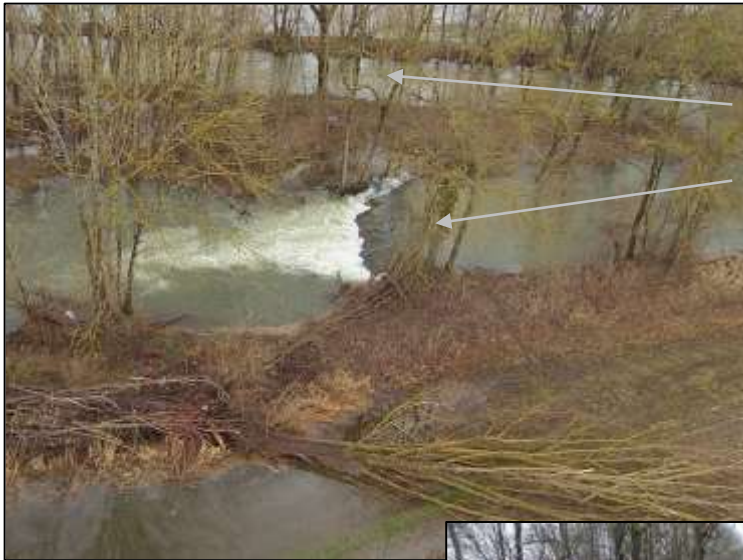
Même en crue, son influence est importante, la chute persiste en hautes eaux (ici en févr. 2018) :

Merlon en RG/RD, inondations davantage liées aux nappes

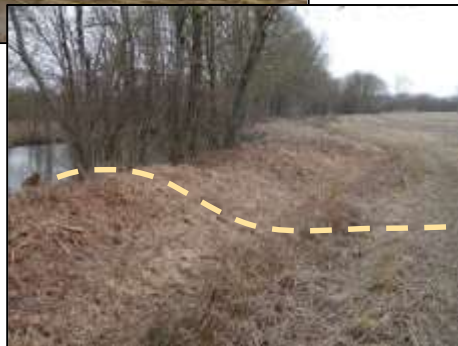
Apports sédimentaires du Colin

Il semblerait que la configuration des affluents du l'Yèvre : Colin et Langis, et les usages parcellaires (érosions des sols) provoquent un apport non négligeable de sédiments fins dans l'Yèvre (qui arrivent dans les marais du haut) :

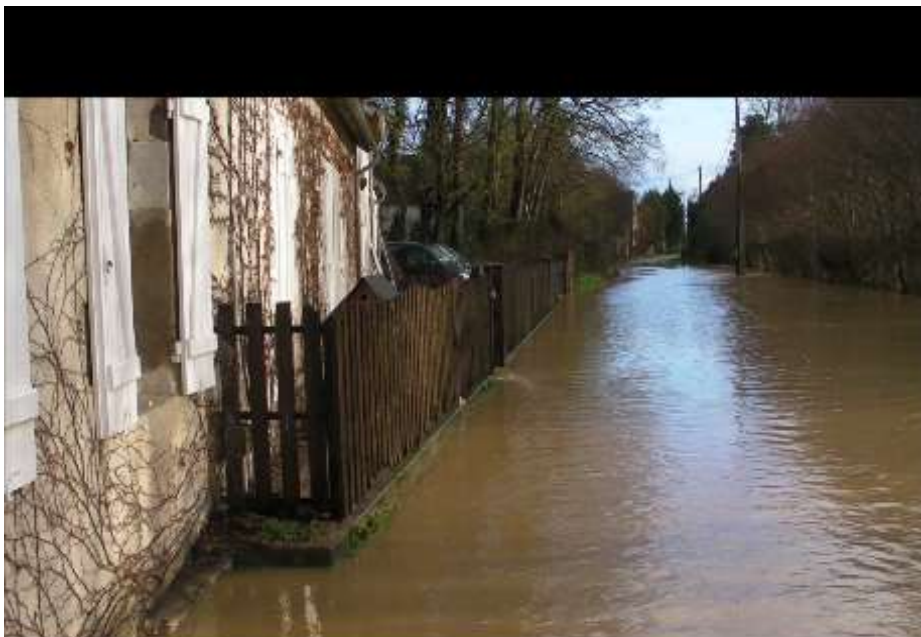
Inondations du Colin à Nerigny (St-Germain-du-Puy)
en 2013

Il semblerait que la configuration des affluents de l'Yèvre : Colin et Langis, et les usages parcellaires (érosions des sols) provoquent un apport non négligeable de sédiments fins dans l'Yèvre (qui arrivent dans les marais du haut) :

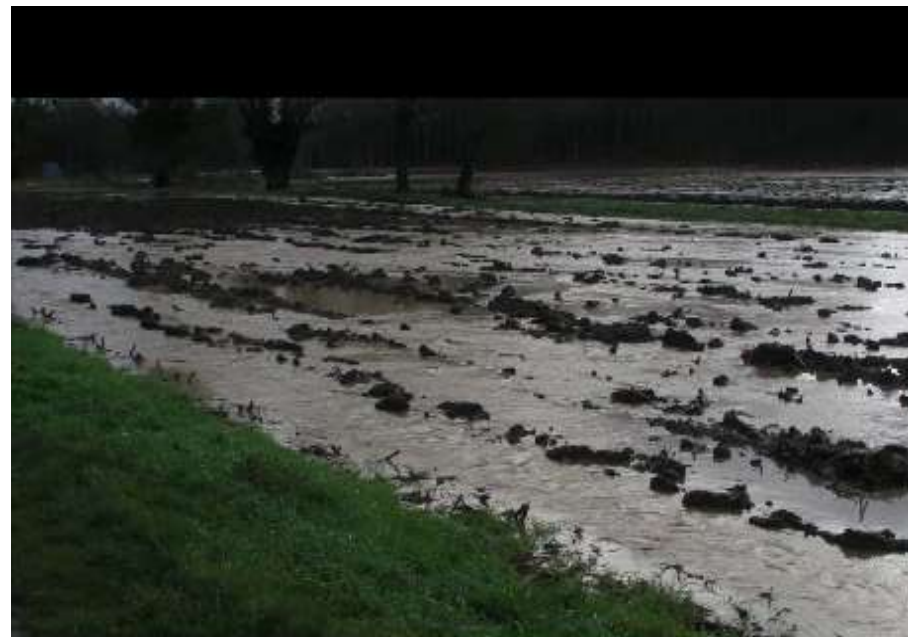
Inondations du Colin à Nerigny (St-Germain-du-Puy)
en 2013

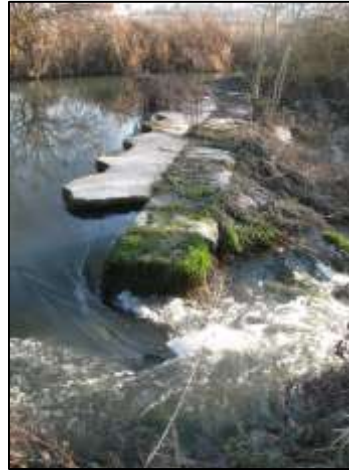
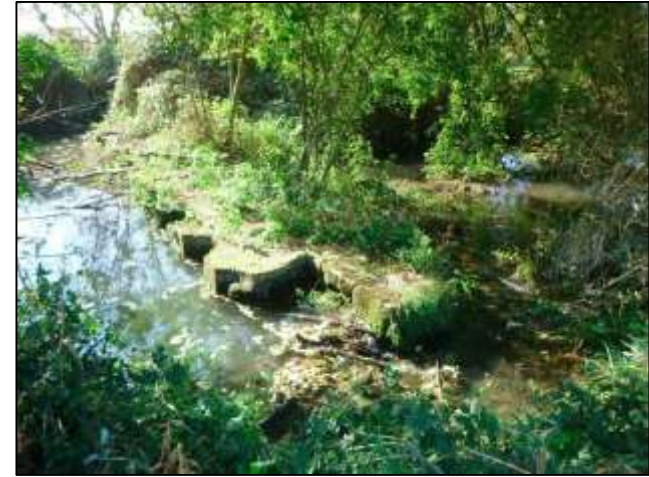
Etat : empiétement de la végétation sur et dans l'ouvrage, face amont préservé (rideau de palplanches). Pas de fuites sérieuses constatées.

Ecoulement particulièrement lentique (eutrophisation) et envasement des deux bras. Echantillon sédimentaire plus intéressant sur la Voiselle que sur l'Yèvrette.

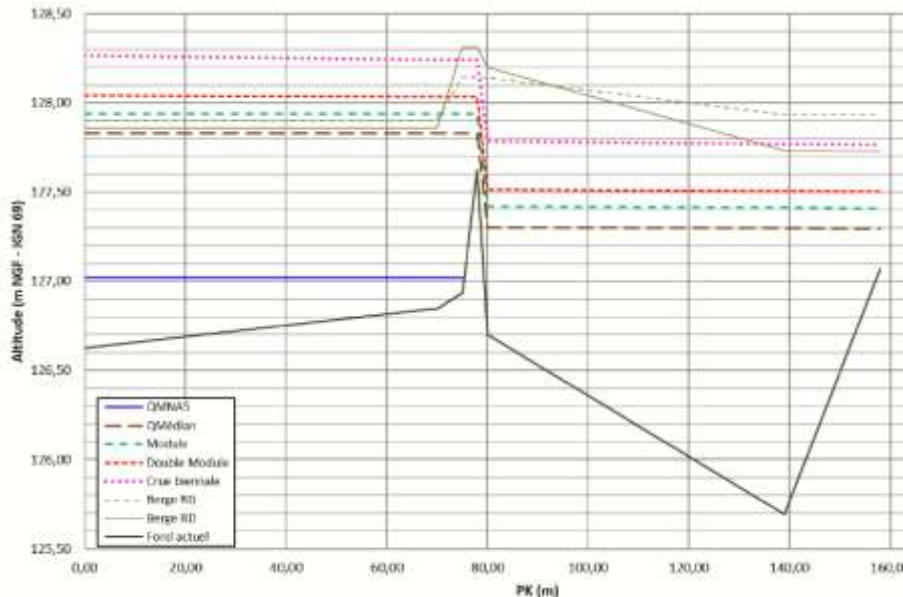
Influence du seuil à tous les débits modélisés avec une chute d'environ 0.5m

Régime	Folie-Bâton (m³/s)
QMNA5	0,003
Médian	0,477
Module	1,100
Double module	2,200
Crue biennale	7,333

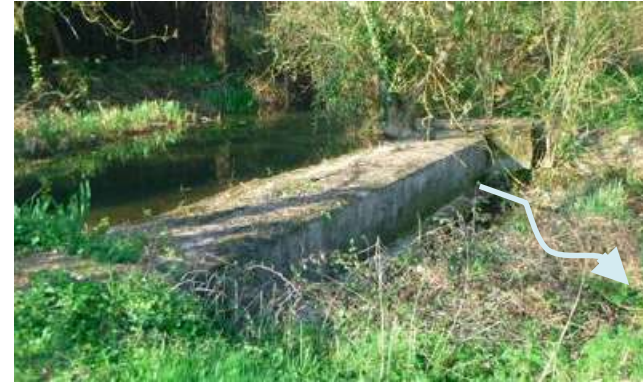
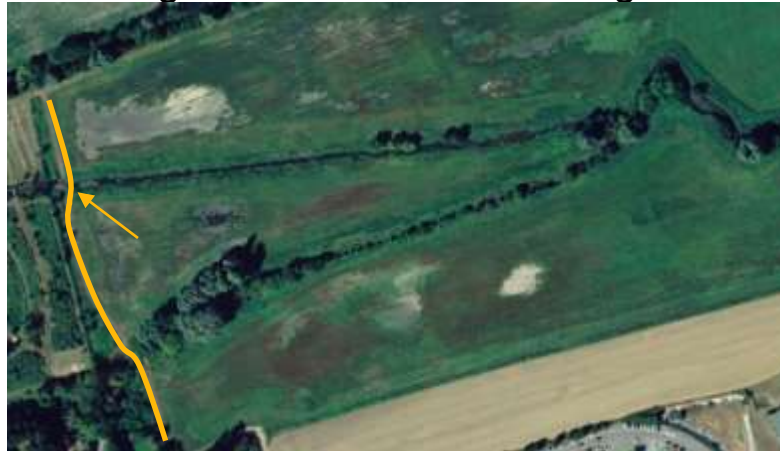
Remarque : léger rehaussement de la ligne d'eau lié au mauvais calage actuel de passages à gués, voir suite :

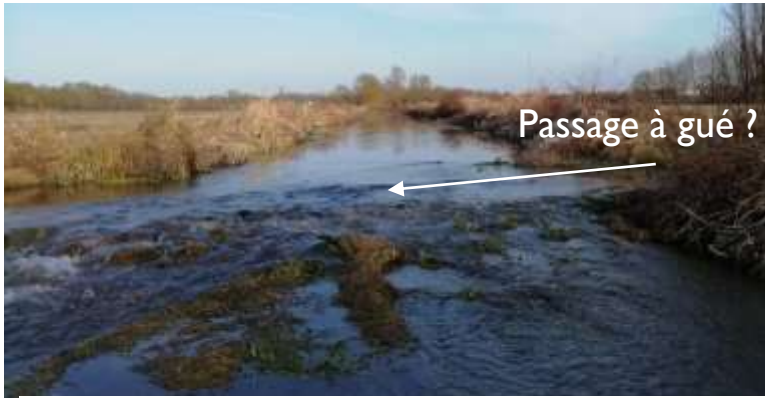
La ligne d'eau est maintenue à 127.19 depuis le seuil jusqu'au gué; malgré le contexte granulométrique de l'Yèvrette et de la Voiselle, les problèmes rencontrés résultent certainement davantage à un/des points qui altèrent le fil d'eau par rapport à la pente naturelle. Cette situation ralentie également les écoulements et altère le bon transit sédimentaire.

Résultat : travailler sur les points d'altération des lignes d'eau plutôt que d'envisager du curage.

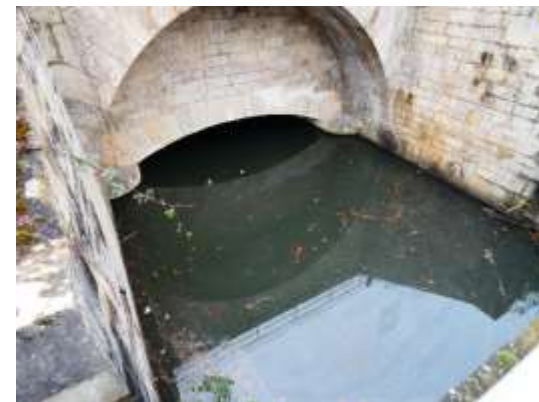
Entrée d'eau dans les Marais de la Voiselle

- ✓ Transferts Yèvrette > Voiselle bien marqués mais c'est visiblement après le seuil de la Folie-Bâton qu'ils ont lieu (seuil Taupinière + bras latéraux + apports ponctuels Yèvrette).
- ✓ Les transferts Yèvre > GCDD sont surtout marqués à faibles et moyens débits.
- ✓ Concernant le Langis (écoulements de mars à mai seulement), aucun débit mesuré, quelques dizaines de litres/s observées en 2019).

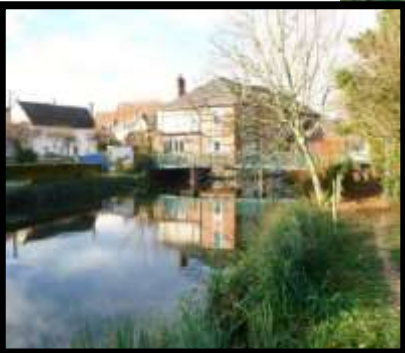
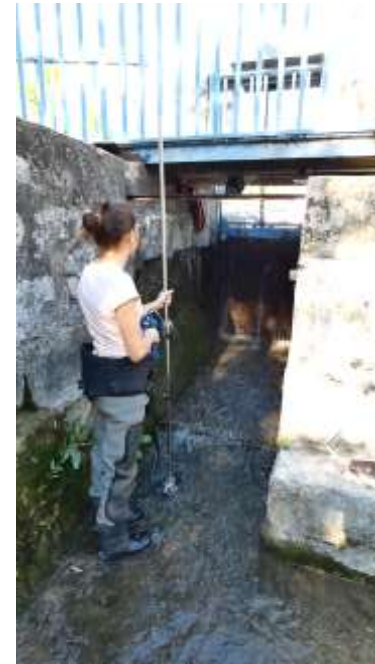
Explications de quelques sous-secteurs : Moulin de la Voiselle – Clapet Saint-Ambroix

- ✓ **Influence du Moulin de la Voiselle jusqu'au seuil Elysée Pignoux**, lié dans le règlement d'eau et sur le profil en long mais peu d'influence sur le partage dans le Faux-Pallouet.
- ✓ **Moulin de la Voiselle** : une vanne automatisée (la 2^{ème} en projet), ouvrage à voir au fil de l'eau, 1m de chute. Pente qui ralentit les sédiments à granulométrie assez variés. Constat ces dernières années que la gestion d'une seule vanne suffisait lors des épisodes de crues.
- ✓ **Débit faible et régulier par les 2 pelles, les 4 pelles prenant l'ensemble de la charge à moyen et hauts régimes** (fuites aux 4 pelles)

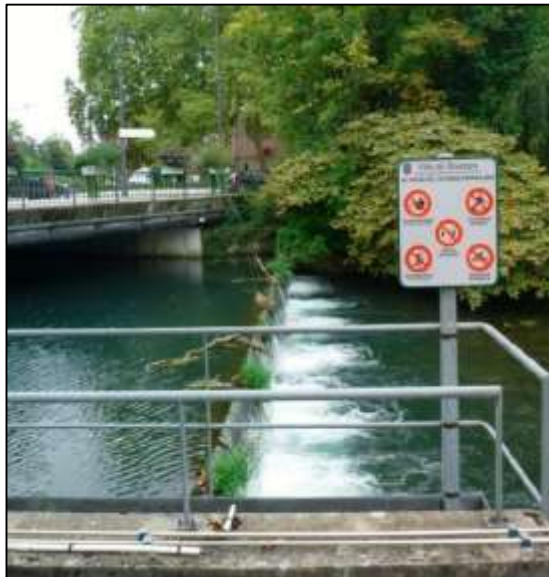
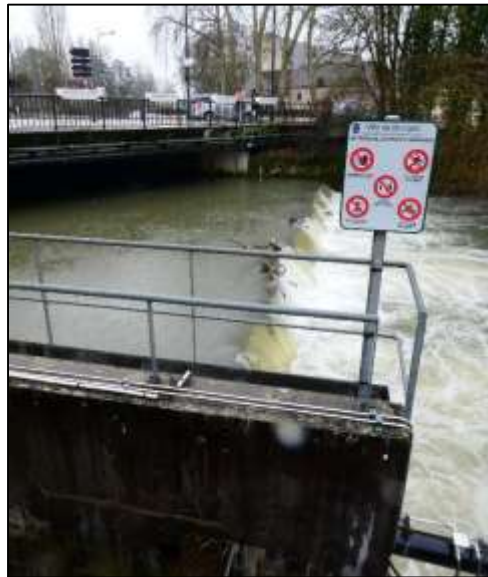
Explications de quelques sous-secteurs : Le clapet St-Ambroix et plan d'eau des Pré-Fichaux

Ouvrage automatisé, en bon état (1.2m de chute à l'étiage)

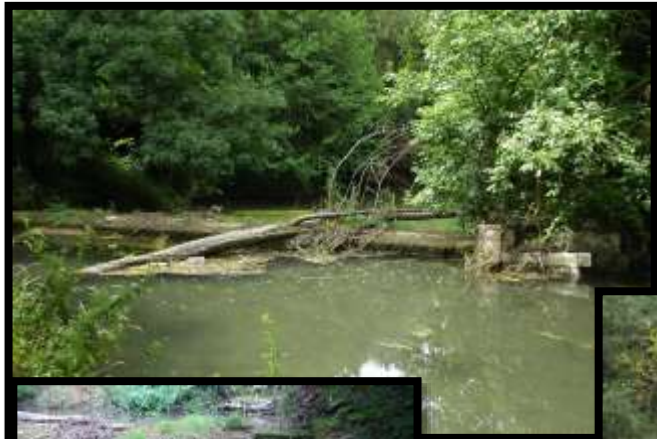
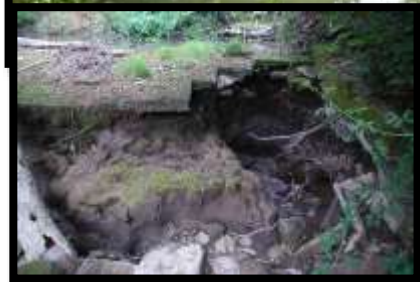
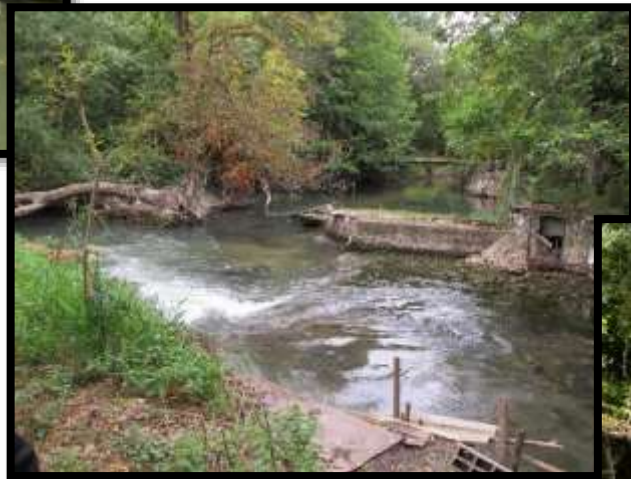
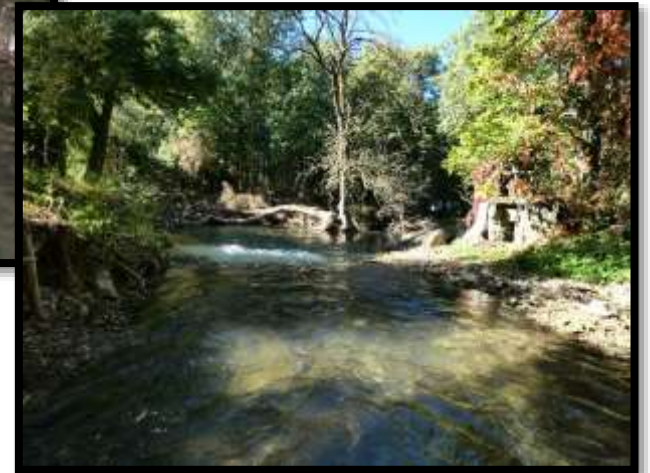
Explications de quelques sous-secteurs : Mavois / St-Sulpice

Mavois : franchissable + débits = **Axe Continuité** pour la suite de l'étude

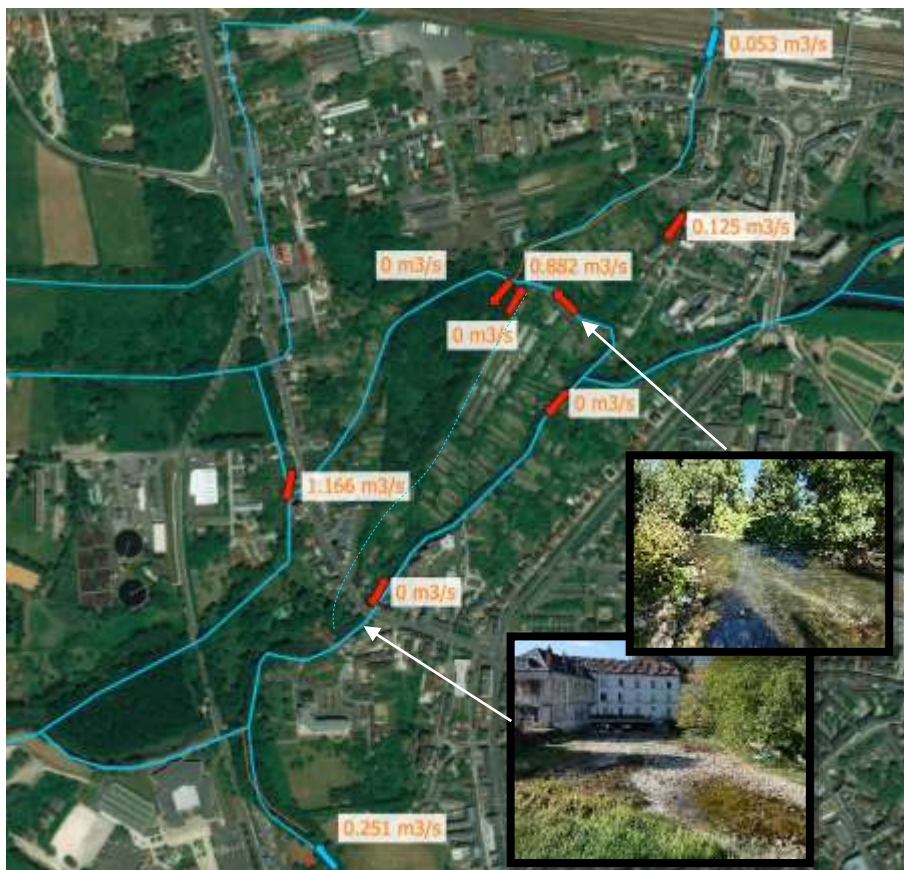
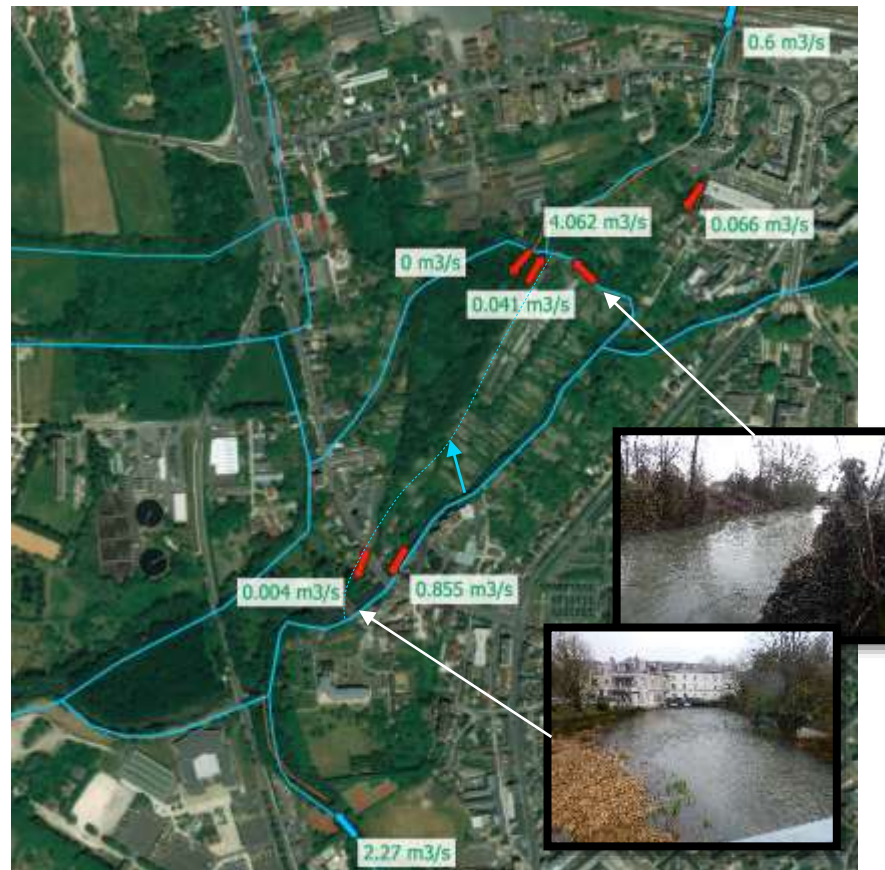
Mavois : franchissable + débits = **Axe Continuité** pour la suite de l'étude

En étiage : la totalité du débit passe par l'axe de l'ancien seuil du Mavois, directement (ou indirectement)

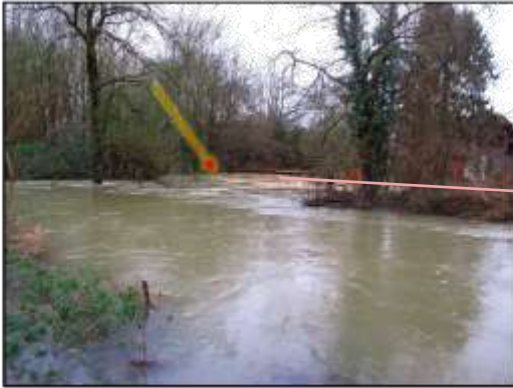
Figure 66 : Seuil du Mavois, vue depuis l'amont, 26 janvier 2018 (Crédit photographique : J. Jolivet)

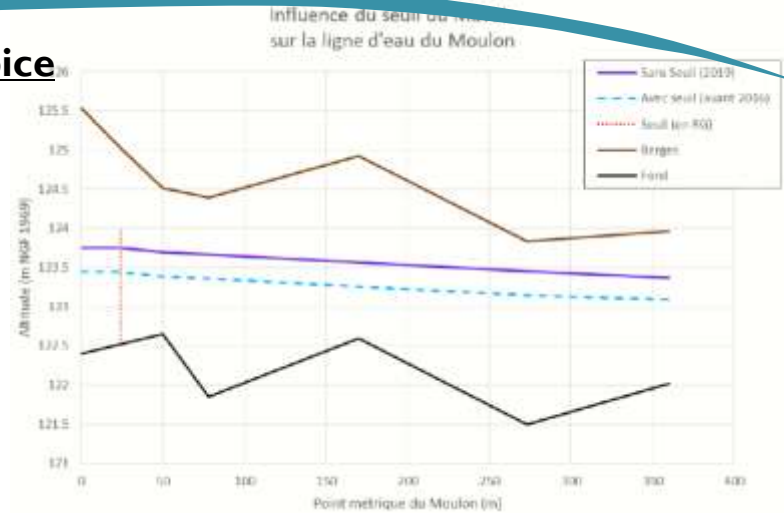
Rehausse de la ligne d'eau sur le Moulon de l'ordre de « 30cm » sur un régime de « hautes eaux / crue moyenne », l'impact aurait tendance à s'estomper avec l'augmentation à partir d'un certain débit de crue. La Phase 3 de l'étude précisera les incidences : analyse précise complexe par rapport réponses débitmétriques des bassins Yèvre et Moulon

Erosions latérales bien visibles sur l'axe qui mène au Mavois.
