ETUDE D'AIDE À LA DÉCISION RESTAURATION DE LA CONTINUITÉ ÉCOLOGIQUE YÈVRE MÉDIAN

Restitution et échanges Phases 3 & 4 - Le lundi 30 septembre 2019

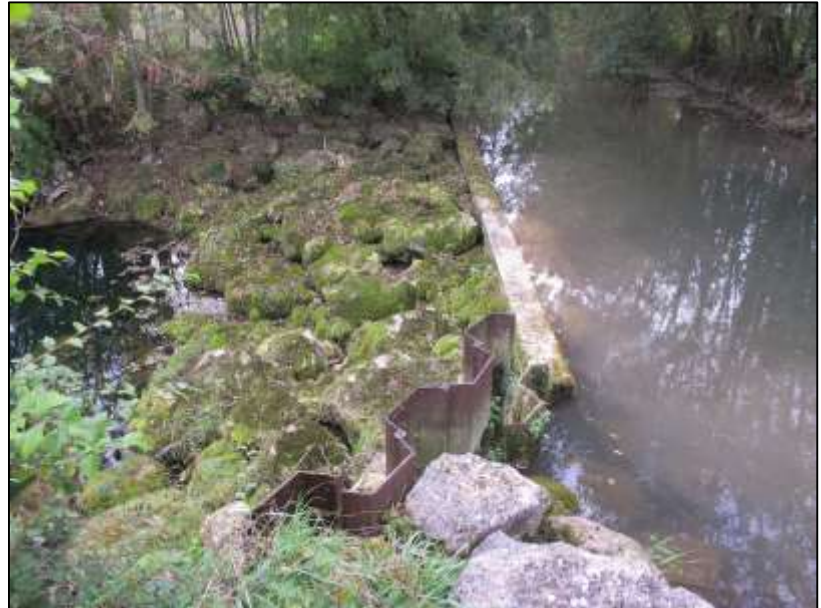
BARRAGE DES TROIS BONDONS

0.85m chute débit médian

Bras de contournement

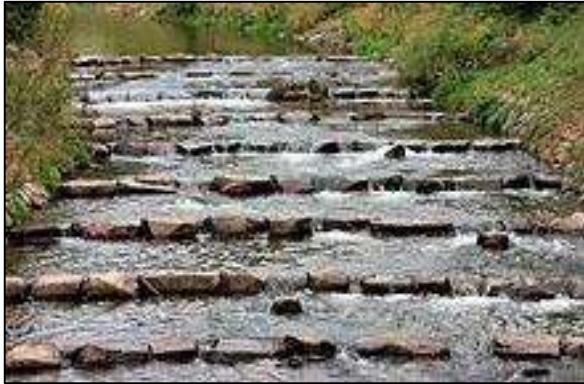
- **Contournement de l'ouvrage par le bras amont.** Ce scénario nécessiterai d'aménager l'entrée du bras pour déterminer et maîtriser/stabiliser une répartition + stabilisation de berge et du fond.
- **Dérasement.** Ce scénario pourrait permettre d'assurer un transit sédimentaire et peut-être plus d'écoulements dans l'Yèvre et l'Yèvrette au détriment du bras de contournement, contrairement à ce qu'on pourrait penser initialement ! Ce scénario nécessiterai des travaux annexes : le réaménagement de la diffluence Yèvre/bras de contournement, l'aménagement possible d'un nouvel ouvrage de type seuil de fond en lieu et place de l'actuel pour maîtriser la répartition Yèvre / Yèvrette, des travaux de confortements de berges.

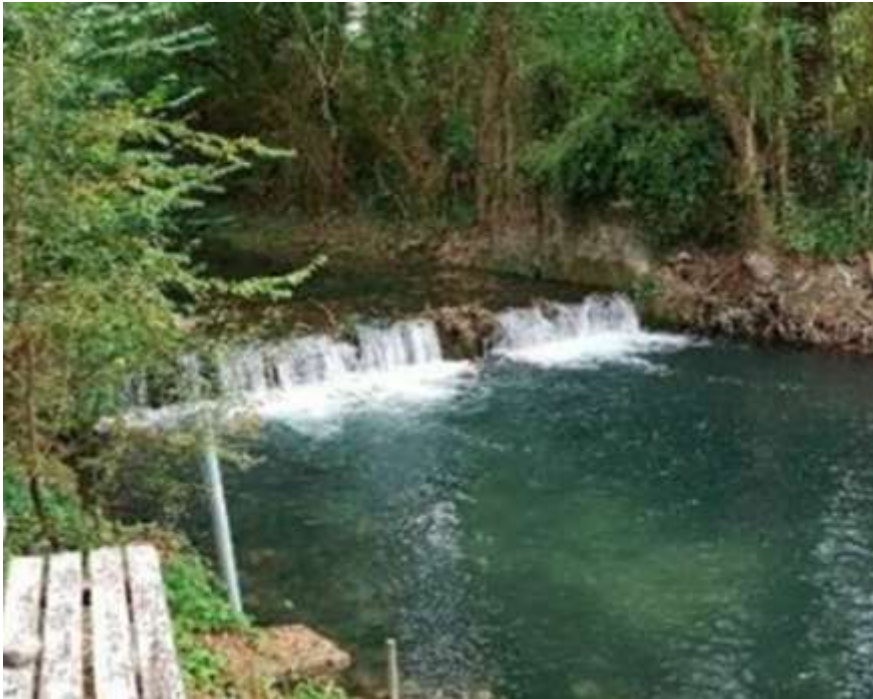
Seuil au fil de l'eau, non structurant pour le complexe. Chute : 0.9m

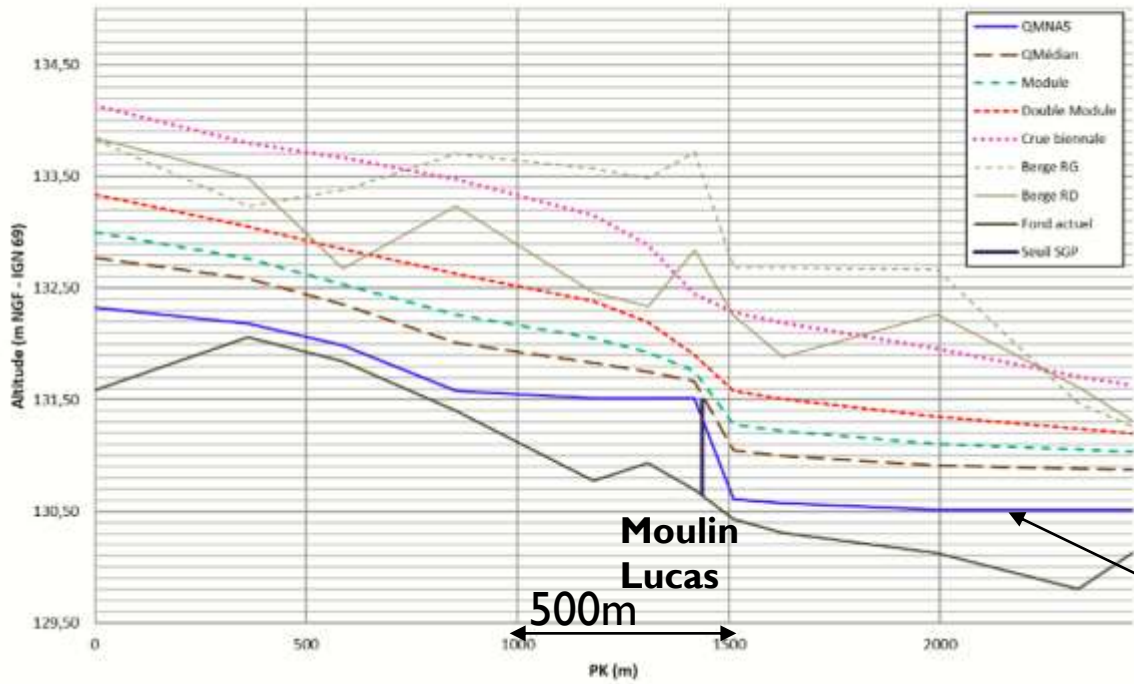
Profil en long des lignes d'eau - Etat Initial - Yèvre médian - Seuil SGP
PK 0 - 2456

Débit (m ³ /s)	Chute (cm)
QMNA5	90
Médian	62
Module	48
Double module	32
Crue biennale	17

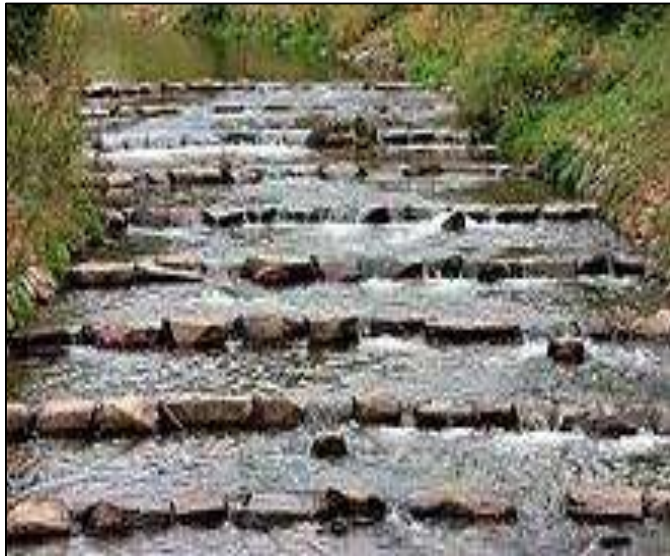
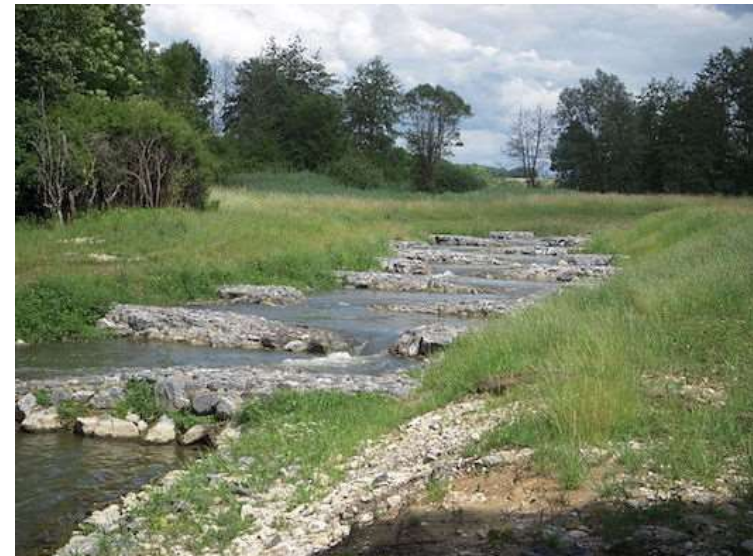
Illustrations sommaires de micro-seuils

- **Scénario qui module un abaissement (ou une échancrure) associé à des micro-seuils**, pour limiter les aménagements dans le cours d'eau, réduire légèrement la ligne d'eau. Ceci pourrait avoir un effet d'amoindrir le désordre des flux et de protéger les berges. (Calage complexe)
- **Mise en place de pré-barrage ou micro-seuil**. le réaménagement de la fosse et une stabilisation des berges (Calage complexe)
- **Le dérasement**. Potentiel écologique plus important, nécessite des travaux de restructuration des berges et une étude géotechnique concernant l'habitation et le pont.

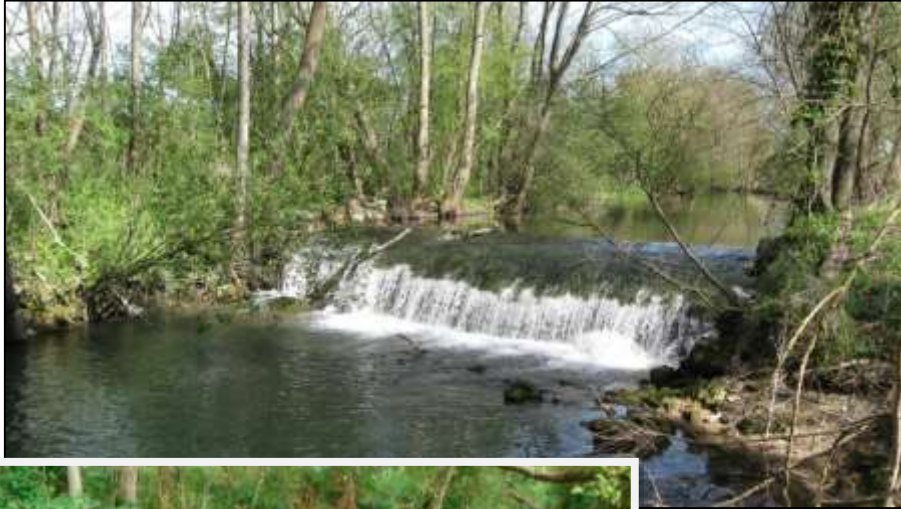
Seuil structurant pour les écoulements vers Bourges (mauvais état, transfert Yèvre > GCDD sur 150m en aval du seuil > 1,4m de chute

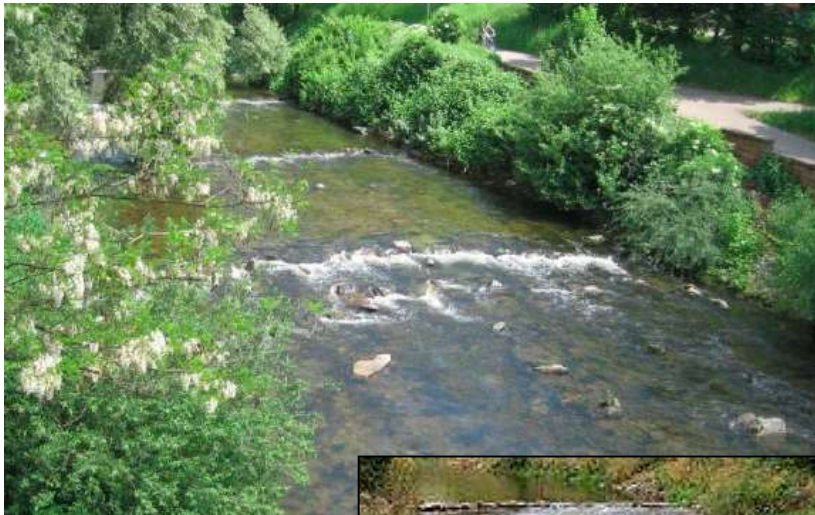
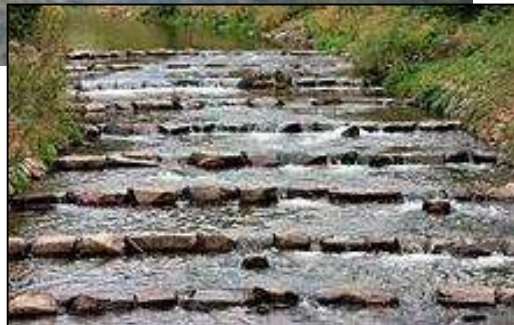
Mise en place des aménagements dans le lit du cours d'eau en aval de l'ouvrage.

Nécessitera (entre autres), une parfaite réfection du seuil et un comblement des renards hydrauliques en berge rive droite, un calage optimal, un reprofilage et une stabilisation de certaines portions de berges, un réaménagement de la fosse aval...

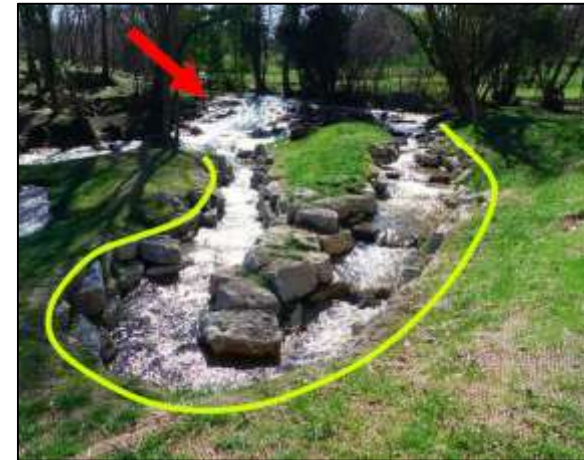
Définition d'une répartition des débits

Voir l'éventuelle modulation avec un arasement partiel ou l'aménagement d'une échancrure dans le seuil.

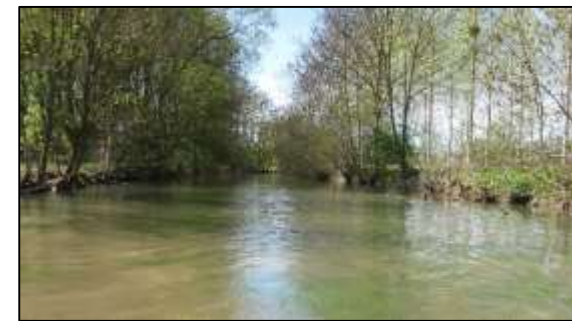
- **Le dérasement.**

Scénario de plus grande ambition écologique du point de vue de la continuité (transit sédimentaire et de la continuité piscicole)

Ce scénario nécessitera des mesures d'accompagnement telles que :

- La stabilisation de certaines portions de berges sur les tronçons en amont et en aval de l'ouvrage,
- un agencement du fond du lit de manière à conserver une répartition des eaux entre les deux bras (mise en place d'un seuil de fond par exemple) ;
- des mesures de comblement des renards hydrauliques en berge rive droite de manière à pérenniser le fonctionnement du site.

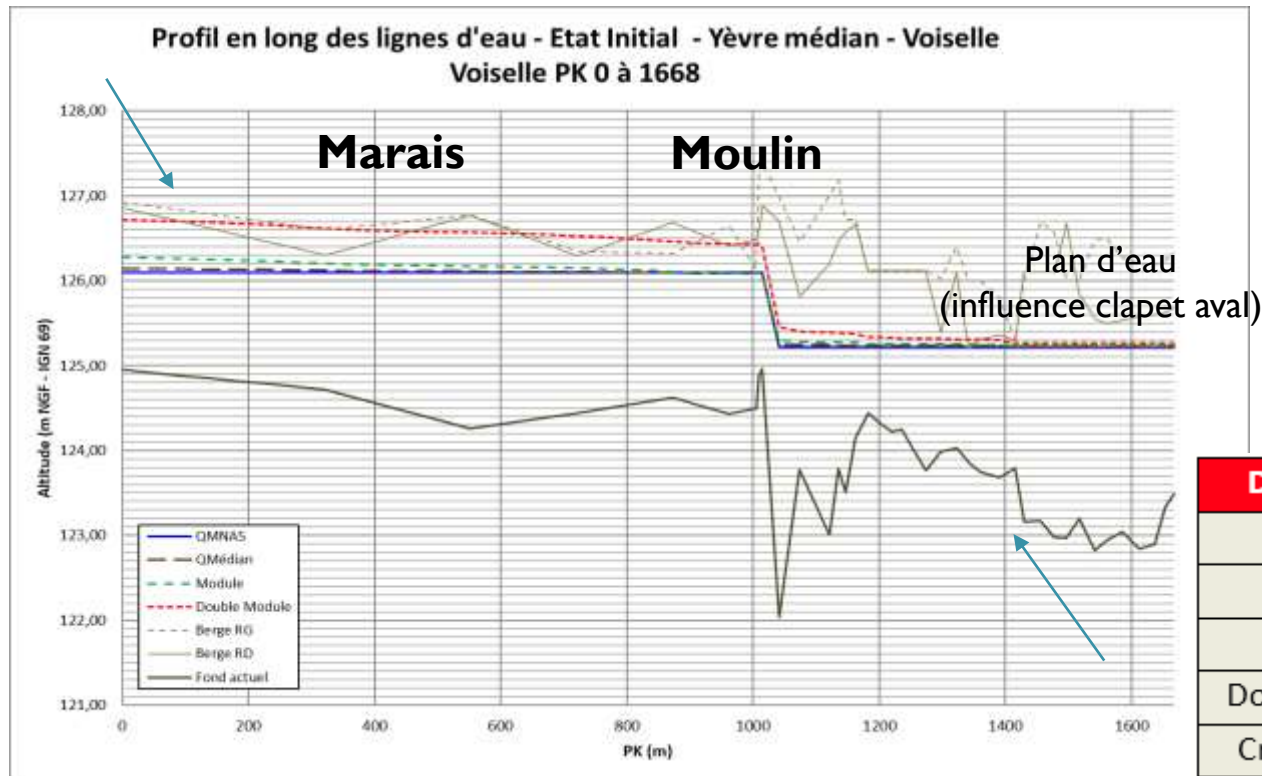
Débit (m ³ /s)	Chute (cm)
QMNA5	87
Médian	84
Module	78
Double module	95 (modél) - 60 (≈ réel)
Crue biennale	//

La modélisation confirme les différents écrits de ces deux derniers siècles, décrivant la difficulté de maintenir la cote légale sur un long linéaire en amont du moulin pour l'ensemble des débits.

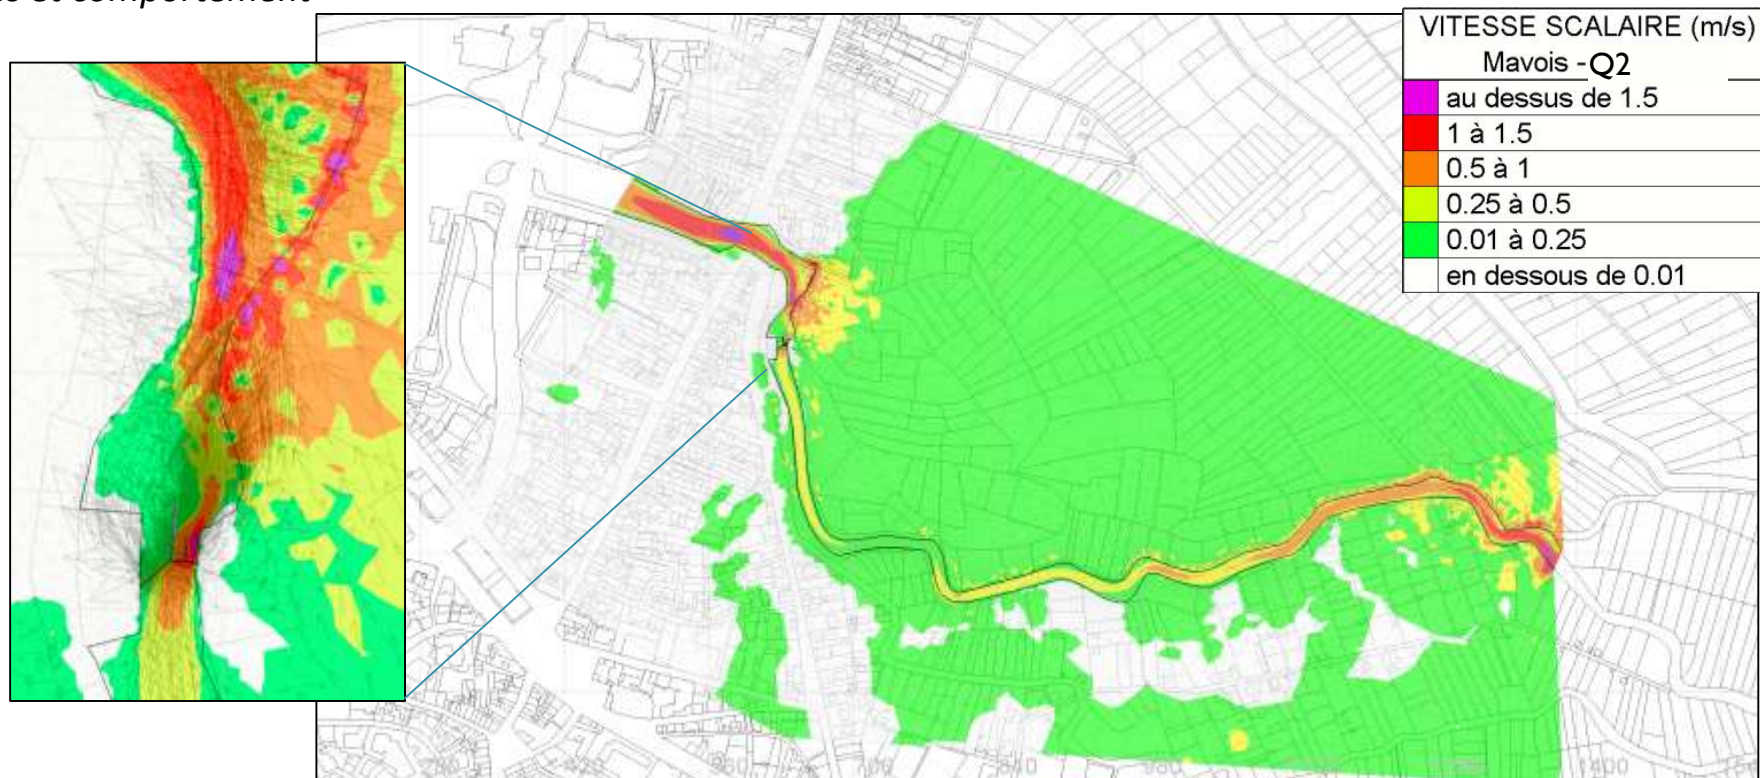
La veine d'écoulement suit fidèlement le lit du cours d'eau pour les faibles et moyens débits hormis au niveau du seuil où elle est très désordonnée ! Pour les hautes eaux, on observe que l'écoulement tend à se diriger vers la rive droite.

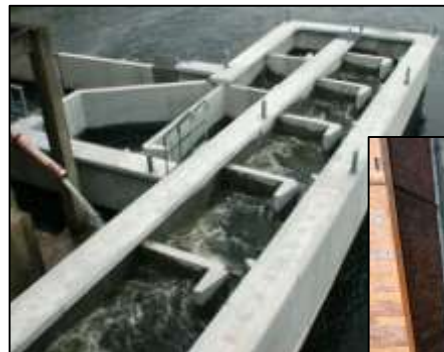
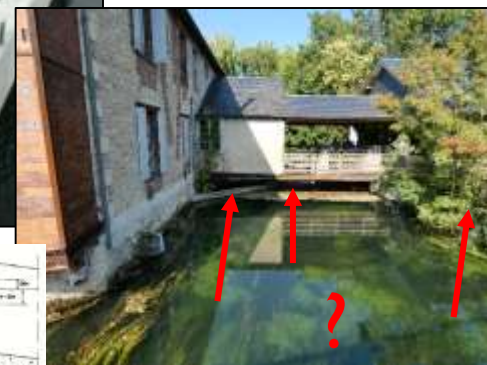
- **Mise en place d'une passe à poisson (passe à bassins en génie civil) / différents scénarios possibles**

- Fonctionnement écologique limité + gestion contraignante à assurer
- Permet de maintenir des ouvrages et des cotes actuelles
- Mise en place de la passe sur des espaces à disposition, tel que l'ancienne voie d'eau usinière sous les bâtiments du moulin en rive gauche par exemple.

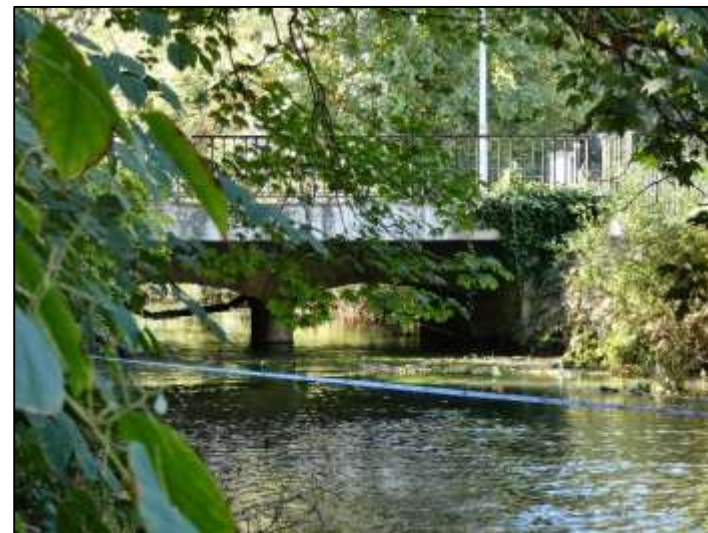
- **Effacement de l'obstacle (retrait d'1 ou 2 vanne(s) par exemple)**

Ambitieux, ce scénario nécessiterait des mesures d'accompagnement telles que :

- la définition précise des nouvelles lignes d'eau en amont et les impacts sur l'alimentation des marais (mesures de compensation) ;
- des études géotechniques complémentaires pour analyser les éventuels risques pour le bâti proche au niveau de l'ouvrage et dans le linéaire d'influence.

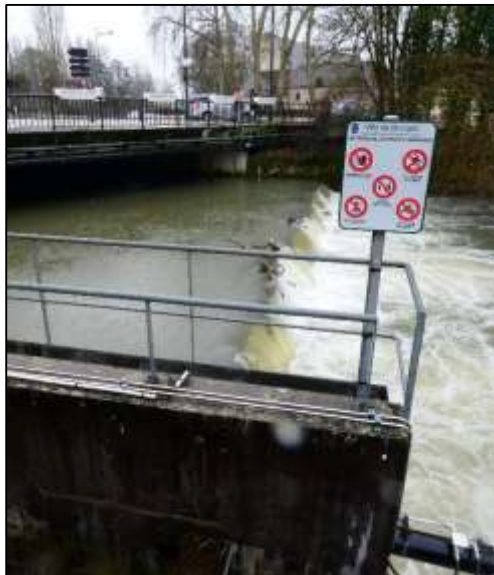
Le clapet Saint-Ambroix

Clapet automatique - Chute > 1m,
Gestion ville de Bourges

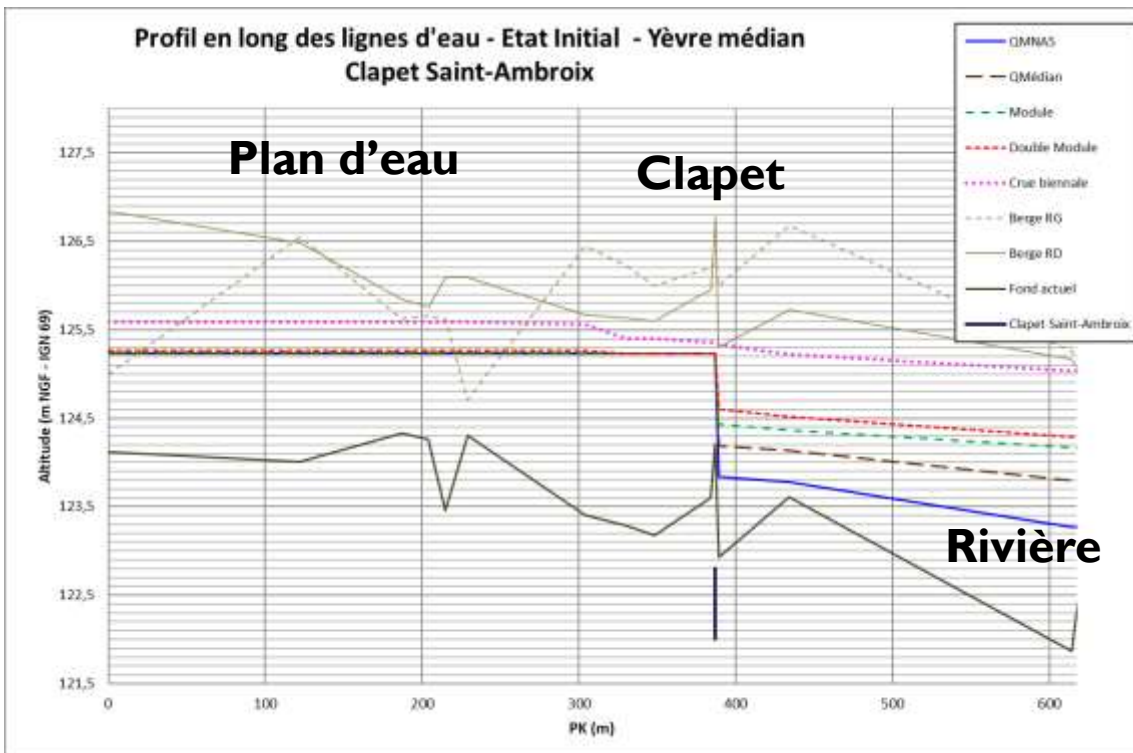
Débit (m ³ /s)	Chute (cm)
QMNA5	139
Médian	104
Module	80
Double module	62
Crue biennale	2,7

Niveau du plan d'eau des Prés-Fichaux relativement stable pour les régimes courants. En ce qui concerne la crue biennale, une « marche » peut être observée aux alentours du PK 300, cela s'explique par la présence d'un pont pouvant devenir un obstacle (rétrécissement de section) au passage des eaux.

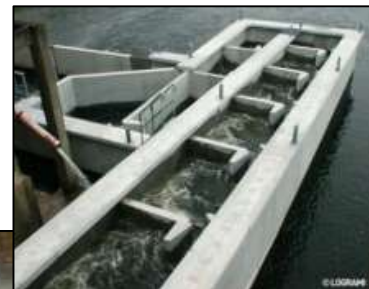
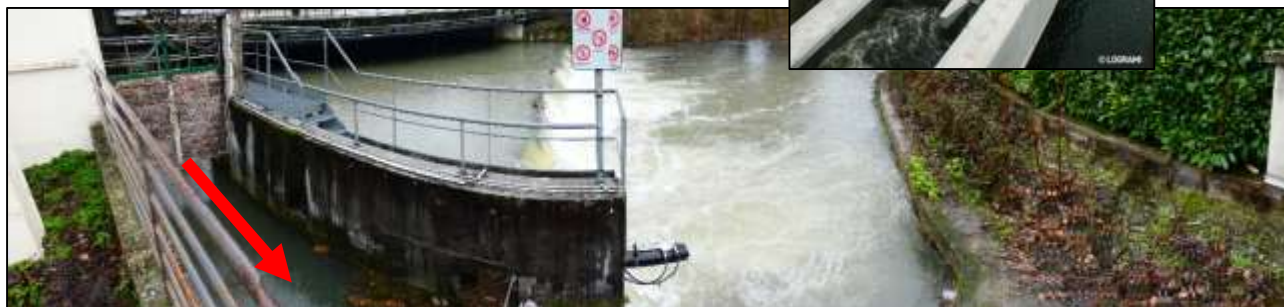
- Passe à bassins (génie civile) pour maintenir les niveaux actuels

Mise en place de la passe selon les emprises disponibles, configuration nécessitant un impact négligeable pour les crues et un accès pour la gestion en toute sécurité.

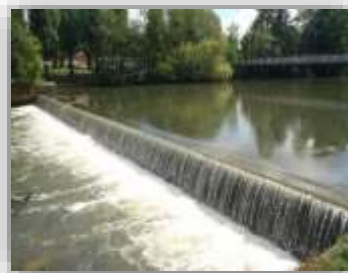
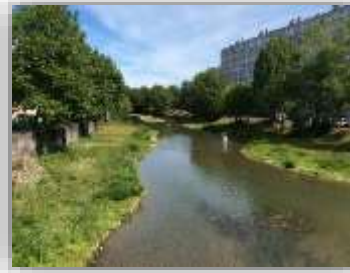
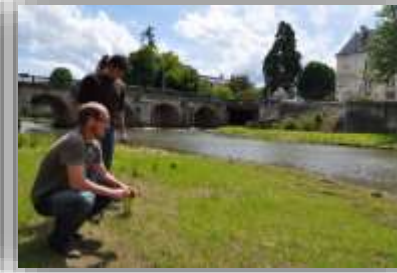
Exemple à proximité : effacement du barrage de Châlette à Montargis (45)

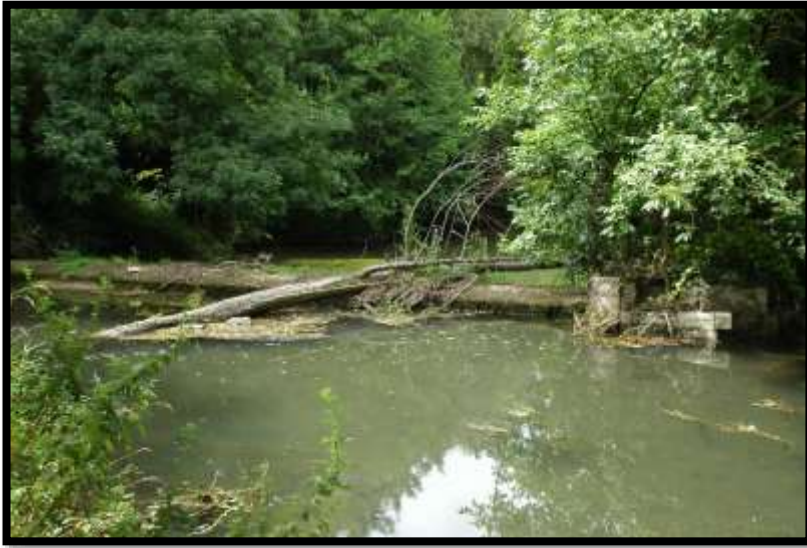
2014

L'ancien seuil du Mavois

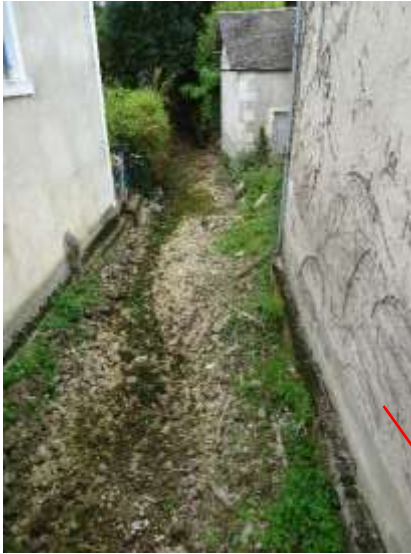
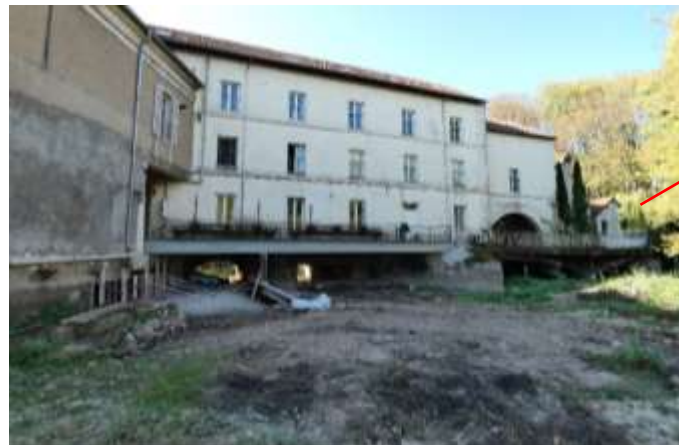
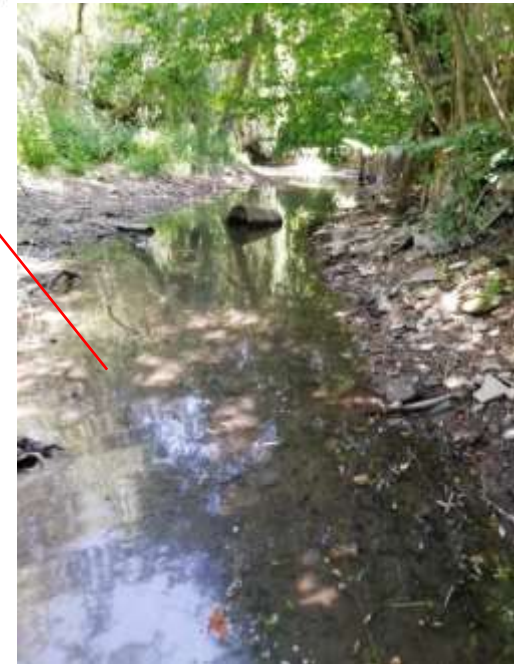
Le complexe du Mavois, incident

Depuis l'effondrement du seuil en 2016, seule une infime partie des écoulements poursuit sa route dans la Petite Yèvre vers le moulin Saint-Sulpice. Les mesures et observations de 2018/2019 montrent même un reflux des eaux de la Petite Yèvre du milieu du marais vers le seuil (les coulants n'étant pas modélisés, l'apport en eau de l'Yèvre vers la Petite Yèvre ne se fait pas et le retour des eaux ne peut être calculé, analyse à poursuivre).

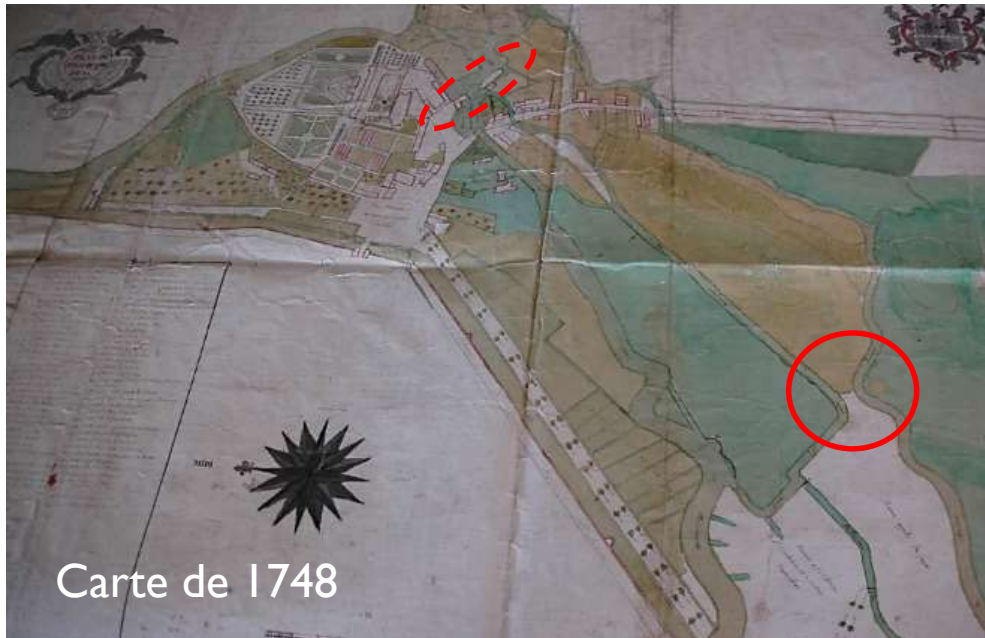
Carte de 1748

Date de création du seuil inconnu mais seuil régulateur du moulin Saint-Sulpice, donc logiquement construit au cours de l'activité du moulin. Des traces peu précises dans les documents historiques.

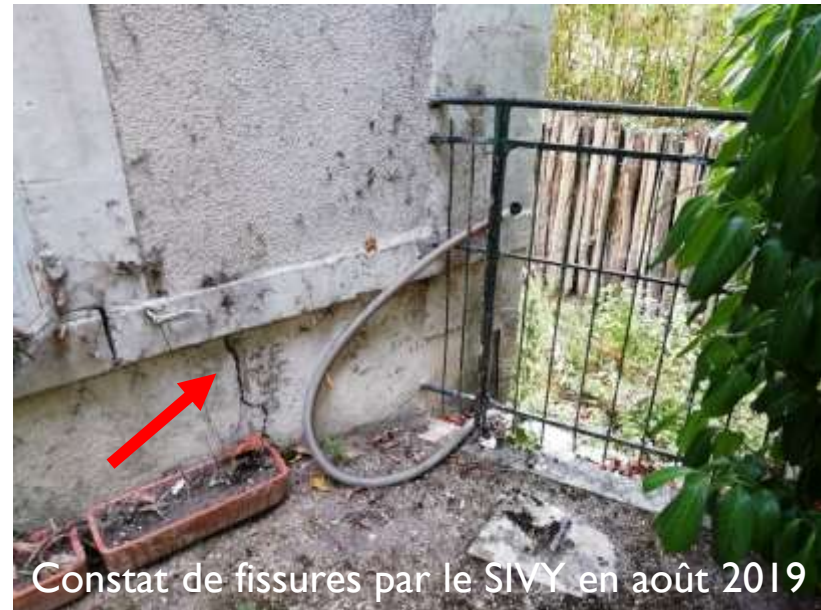
Constat de fissures par le SIVY en août 2019

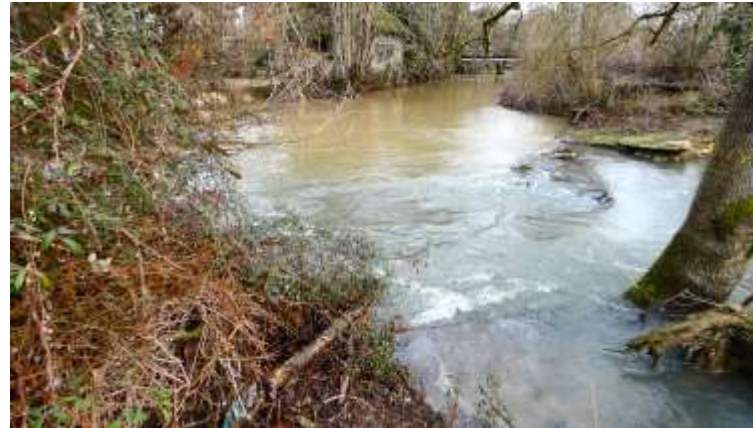
Transfert de l'Yèvre
vers le Moulon fin
janvier 2019

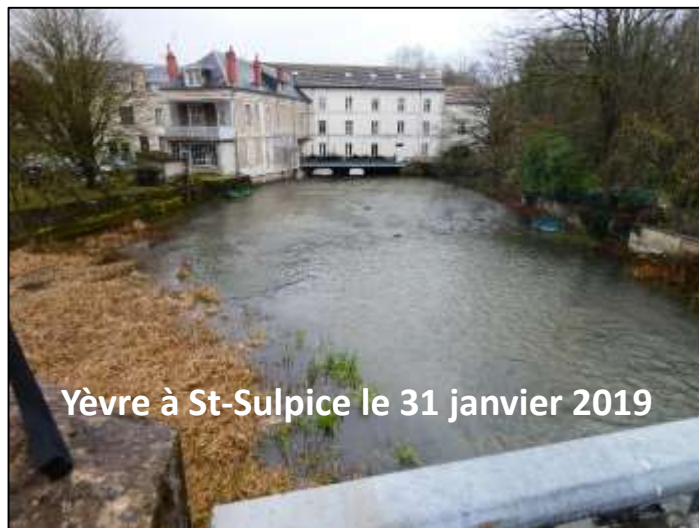
Yèvre à St-Sulpice le 31 janvier 2019

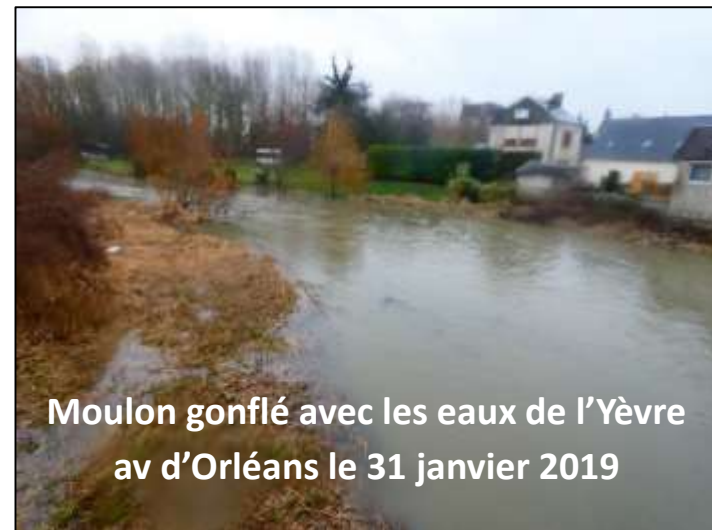
Moulon gonflé avec les eaux de l'Yèvre
av d'Orléans le 31 janvier 2019
